# STUDI KESELAMATAN DAN KEAMANAN TRANSPORTASI DIPERLINTASAN SEBIDANG ANTARA JALAN REL DENGAN JALAN RAYA (Studi Kasus Perlindungan Kereta Api di Jalan Cicalengka-Majalaya)

Septian Aditya<sup>1</sup>, Uu Saepudin<sup>2</sup>, Taufik Martha<sup>3</sup>.

Program Studi Teknik Sipil Fakultas Teknik Universitas Galuh

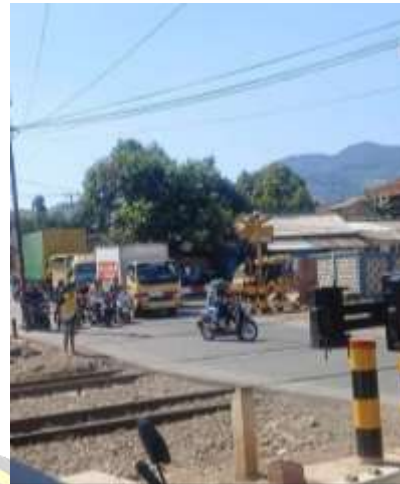
Gambar 3. Perilaku Pelanggaran Penggunaan Jalan

Berdasarkan hasil pengamatan, perilaku pengguna jalan di perlintasan sebidang Jalan Cicalengka–Majalaya menunjukkan rendahnya kepatuhan terhadap aturan keselamatan, ditandai dengan kecenderungan tidak memperlambat laju kendaraan, menerobos palang pintu, hingga menimbulkan kondisi semrawut saat kereta melintas; sehingga diperlukan penerapan pintu perlintasan ganda, edukasi, dan pengawasan ketat untuk meningkatkan keselamatan serta ketertiban lalu lintas.
