ANALISIS KERUSAKAN JALAN INSPEKSI BANGUNAN CIHAUR STA 21+000 - 23+000 DESA KUNCI KECAMATAN SIDAREJA KABUPATEN CILACAP

Suprianto¹, Yanti Defiana², Gini Hartati³

¹²³Program Studi Teknik Sipil Fakultas Teknik Universitas Galuh

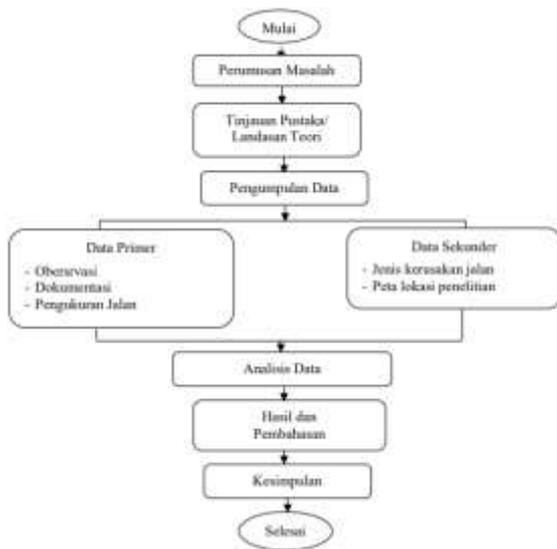
Gambar 2. Bagan Alir Penelitian

Langkah-langkah yang akan dilakukan dalam penelitian ini adalah sebagai berikut:

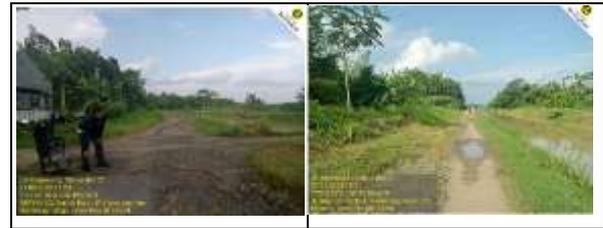
Gambar 3 Kondisi Eksisting Jalan

Ruas jalan yang menjadi kajian adalah ruas jalan inspeksi Bangunan Cihaur 21 STA. km 21+000- km 23+000 Desa Kunci Kecamatan Sidareja Kabupaten Cilacap. Merupakan jalan dengan satu jalur dua arah dengan lebar perkerasan 3 meter. Pada ruas jalan ini sebagian besar mengalami kerusakan perkerasan, hal tersebut terjadi karena banyaknya kendaraan yang bermuatan berat lewat pada ruas jalan tersebut. Sehingga mengakibatkan kerusakan pada perkerasan dan kinerja jalan menjadi kurang maksimal.

- Tipe Jalan : 1 jalur, 2 lajur, 2 arah, tak terbagi
- Panjang segmen penelitian : 2 km
- Lebar perkerasan : 3 meter

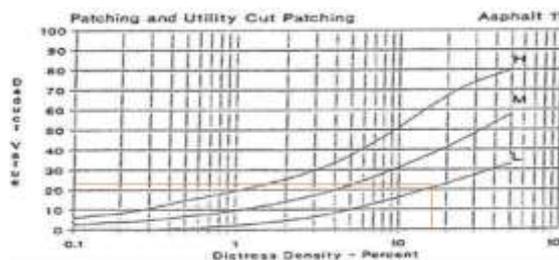
Gambar 4. Grafik *Deduct Value* Tambalan

Mencari *Deduct Value* yang berupa grafik jenis-jenis kerusakan. Adapun cara untuk menentukan *Deduct Value* yaitu dengan memasukkan persentase densitas pada grafik masing-masing jenis kerusakan kemudian menarik garis vertikal sampai memotong tingkat kerusakan (low, medium, high), selanjutnya pada titik potong tersebut ditarik garis horizontal dan didapat nilai *Deduct Value*. Berikut adalah contoh mencari *Deduct Value* pada STA 0+000 s/d 0+100:

- a. Jenis kerusakan (tambahan) Kelas Kerusakan (L)

Dari grafik tersebut, didapatkan nilai *Deduct Value* pada STA 0+000 s/d 0+500 sebesar 22 untuk jenis kerusakan tambalan. Berikut adalah hasil nilai *Deduct Value* STA 0+000 sampai STA0+ 500:

Hasil pengukuran kondisi jalan di ruas, didapat 14 jenis kerusakan dengan jumlah kerusakan 446 buah dan total luasan 2541,43 m². Nilai Deduct Value pada STA 0+000 s/d 0+100 sebesar 22. Untuk jenis kerusakan tambalan yang dapat dilihat dari gambar grafik DV. Selanjutnya menentukan *Deduct Value* yaitu dengan memasukkan persentase densitas pada grafik masing-masing jenis kerusakan kemudian menarik garis vertikal sampai memotong tingkat kerusakan (low, medium, high), selanjutnya pada titik potong tersebut ditarik garis horizontal dan didapat nilai *Deduct Value*.

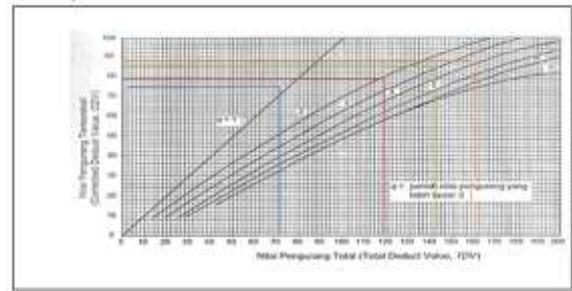
Gambar 5. Kurva Hubungan Antara Nilai TDV dengan Nilai CDV

Untuk mendapatkan nilai CDV yaitu dengan cara memasukkan nilai TDV ke dalam grafik CDV dengan cara menarik garis vertikal pada nilai CDV sampai memotong garis q kemudian ditarik garis horizontal. Untuk mendapatkan q melakukan iterasi sampai mendapatkan $q=1$, dengan cara mengurangi nilai-nilai pengurang (DV) yang nilainya lebih besar 2 diubah menjadi 2, untuk jalan dengan perkerasan aspal atau beton. Untuk mendapatkan nilai $q=1$ yaitu

saat TDV=CDV, maka ulangi langkah tersebut sampai didapat nilai q=1. Perhitungan iterasi dapat dilihat pada tabel.

Dari hasil tabel *Corrected Deduct Value*, didapat nilai iterasi CDV terbesar sebesar 88 yang diperoleh dengan memasukkan nilai TDV ke grafik *Corrected Deduct Value* pada Gambar berikut :

Perhitungan Nilai *Pavement Condition Index* (PCI) dengan rumus : $PCI = 100 - CDV Maks$

$$= 100 - 88$$

$$= 12$$

Maka nilai PCI untuk STA 0+000-0+500 adalah $100 - 88 = 12$ (Sangat Buruk/ *Very Poor*). Berikut adalah hasil perhitungan nilai PCI tiap segmen dapat dilihat pada tabel berikut :

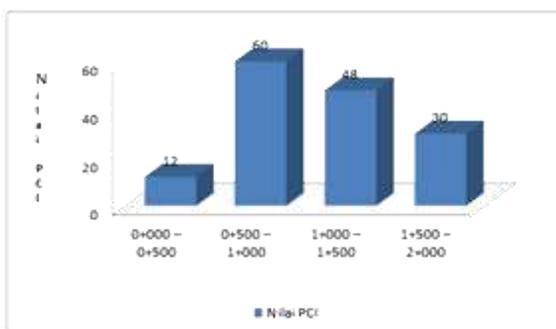
Gambar 6. Grafik Nilai PCI

Nilai Rata-Rata PCI sebesar 37,5 setelah dimasukkan ke dalam parameter didapat kondisi jalan Buruk (*Poor*). Nilai PCI persegmen dapat ditunjukkan pada grafik sebagai berikut :

Hasil perhitungan dengan metode PCI mendapatkan nilai rata-rata PCI 37,5 setelah dimasukkan ke dalam parameter didapat kondisi jalan buruk (*Poor*). Maka dapat disimpulkan bahwa kondisi jalan inspeksi Bangunan Cihaur 21 STA. km 21+000- km 23+000 Desa Kunci Kecamatan Sidareja Kabupaten Cilacap dalam keadaan buruk sehingga perlu diadakannya pemeliharaan lebih lanjut terhadap ruas jalan tersebut.
