## ANALISIS KERUSAKAN PERKERASAN JALAN DENGAN MENGGUNAKAN METODE PAVEMENT CONDITION INDEX (PCI) DAN ROAD CONDITION INDEX (RCI) PADA RUAS JALAN CIKATOMAS TASIKMALAYA

Mira Sri Agustin<sup>1</sup>, Uu Saepudin<sup>2</sup>, Taufik Martha<sup>3</sup>

<sup>1,2,3</sup>Program Studi Teknik Sipil Fakultas Teknik Universitas Galuh

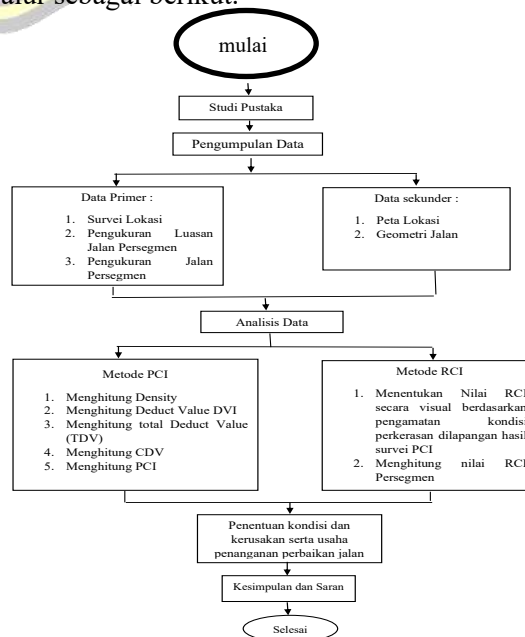
Gambar 3.2 Diagram Alur Penelitian

Langkah-langkah yang akan dilakukan dalam penelitian ini seperti terlihat pada diagram alur sebagai berikut.

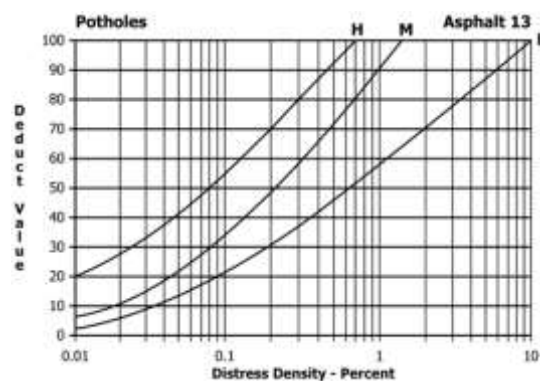
Gambar 2. *Deduct Value* Potholes Sample Sagmen 1 STA 0+000 - 0+500

Untuk menentukan nilai *Deduct Value* yaitu dengan memasukkan persentase densitas pada grafik masing-masing jenis kerusakan, kemudian menarik garis vertikal sampai memotong tingkat kerusakan (low, medium, high), selanjutnya pada titik potong tersebut ditarik garis horizontal, sehingga diperoleh nilai *Deduct Value*. Berikut adalah contoh mencari *Deduct Value* pada STA 0+000 s/d 0+100, dengan jenis kerusakan (Tambalan) kelas Kerusakan (L).

berdasarkan grafik diatas, maka diperoleh nilai *Deduct Value* pada STA 0+000 – 0+100 sebesar 0,814 untuk jenis kerusakan berlubang. Nilai *Deduct Value* STA 0+000

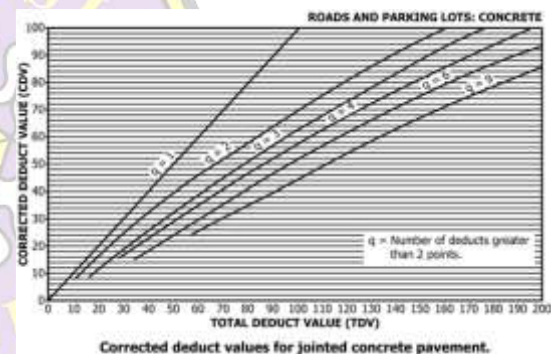
Gambar 3. *Corrected Deduct Value* STA 0+000 – 0+500

Untuk mendapatkan nilai CDV yaitu dengan cara memasukan nilai TDV ke dalam grafik CDV dengan cara menarik garis vertikal pada nilai CDV sampai memotong garis q kemudian ditarik garis horizontal. Untuk mendapatkan q melakukan iterasi sampai mendapatkan q=1, dengan cara mengurangi nilai-nilai pengurangan (DV) yang nilainya lebih besar dari 2 diubah menjadi 2, untuk jalan dengan perkerasan aspal atau beton. Untuk mendapatkan nilai q=1 yaitu TDV=CDV maka ulangi langkah tersebut sampai didapat nilai q=1. Perhitungan iterasi dapat dilihat pada tabel di bawah ini.

Dari hasil tabel *Corrected Deduct Value*, didapat nilai iterasi CDV terbesar adalah 68.

Nilai maksimum CDV adalah nilai CDV terbesar hasil perhitungan. Pada STA 0+000 s/d 0+500 didapat CDV maksimum sebesar 68.

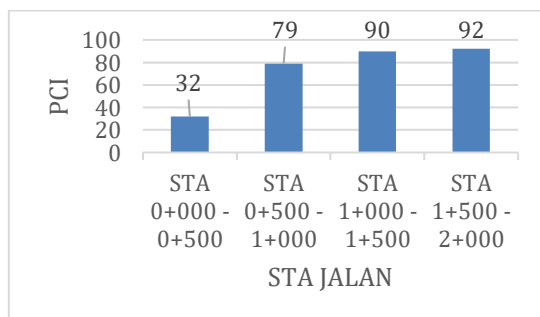
Gambar 4. Grafik Nilai PCI

Berdasarkan tabel diatas nilai rata-rata PCI sebesar 73,25 setelah dimasukan ke parameter didapat kondisi jalan Baik (Good), nilai PCI persegmen dapat ditunjukkan pada grafik sebagai berikut:

Berdasarkan analisis metode PCI dan RCI secara visual didapat rekomendasi penanganan berupa tambalan untuk metode PCI dan pemeliharaan rutin untuk metode RCI secara visual.

melakukan perhitungan sesuai parameter metodenya masing-masing. Sehingga metode PCI mendapatkan nilai rata-rata 73,25 setelah dimasukan kedalam parameter didapat kondisi jalan Sangat Baik (VERY GOOD). maka dapat disimpulkan bahwa kondisi jalan Cikatomas Kabupaten Tasikmalaya KM 76 – 78 dalam keadaan baik sehingga perlu diadakannya tambalan ruas jalan tersebut.

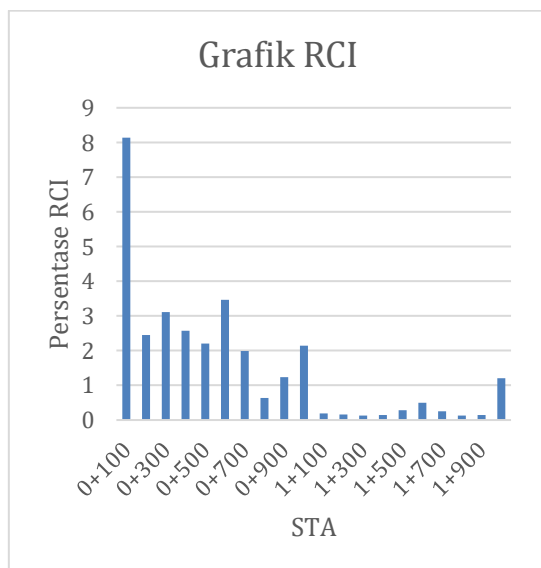
Gambar 5. Grafik Nilai RCI

Berdasarkan tabel di atas, dibuat grafik nilai RCI setiap stasioning seperti terlihat pada gambar di bawah ini

Hasil analisis metode RCI secara visual didapat nilai kondisi perkerasan jalan sebesar 1,55 % dengan demikian kondisi perkerasan pada Ruas Jalan Cikatomas Tasikmalaya termasuk kedalam kondisi pemeliharaan rutin.

Sedangkan metode RCI secara visual didapat nilai kondisi jalan rata-rata sebesar 1,55%, maka setelah dimasukan kedalam parameter pada ruas jalan Cikatomas Kabupaten Tasikmalaya di perlukan diadakannya pemeliharaan rutin (PR).
