## ANALISIS KETAHANAN STRUKTUR GEDUNG KANTOR BBWS CITANDUY MENGUNAKAN METODE PUSHOVER

(Studi Kasus Gedung Kantor BBWS Citanduy Kota Banjar)

<sup>123</sup>Program Studi Teknik Sipil Fakultas Teknik Universitas Galuh

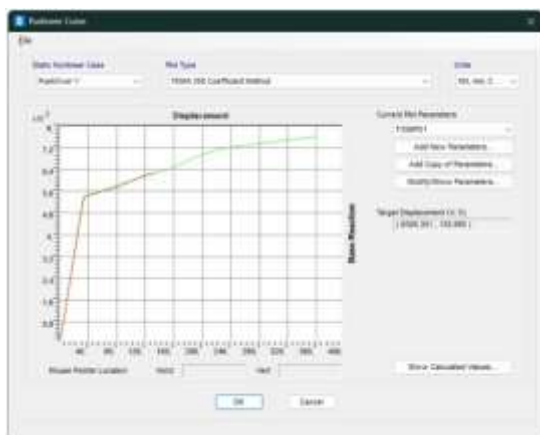
**Gambar 14.** Performance Point FEMA 356

$$\delta_T = 1,0551 \cdot 1.1 \cdot 1.0 \cdot 0,79 \cdot \left( \frac{0,8037}{2\pi} \right)^2 \cdot 9810$$

$$\delta_T = 133,923$$

$$= \frac{D_t}{H_{total}} = \frac{133,923}{18000} \times 100 \% = 0,7 \% < 1 \%$$

Sehingga level kinerja Gedung termasuk kategori **Immediate Occupancy** (IO)
