ANALISIS KERUSAKAN PERKERASAN JALAN DENGAN MENGGUNAKAN METODE BINA MARGA DAN PAVEMENT CONDITION INDEX (PCI)

(Studi kasus: Jalan Nasional III Kecamatan Cisaga Kabupaten Ciamis Sta. 0+000 s/d 2+000)

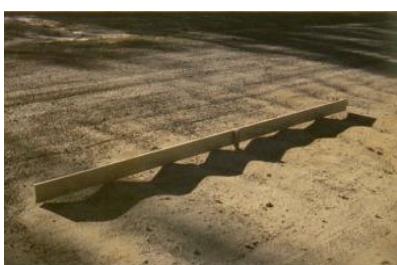
M = Gelombang dengan lembah gelombang yang agak dalam.

H = Cekungan dengan lembah yang agak dalam disertaidengan retakan dan celah yang agak lebar.

Gambar 1. Keriting

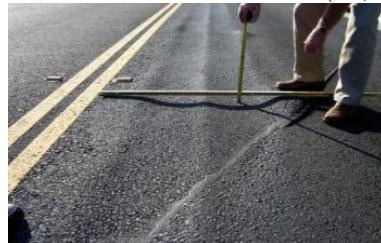
Kerusakan ini diakibatkan oleh adanya beban lalu lintas yang berulang pada permukaan jalan sejajar dengan as jalan.

L = Kedalaman alur rata-rata $\frac{1}{4}$ - $\frac{1}{2}$ in. (6 – 13 mm).

M = Kedalaman alur rata-rata $\frac{1}{2}$ - 1 in. (13 – 25,5 mm).

H = Kedalaman alur rata-rata 1 in. (25,4 mm).

Gambar 2. Alur

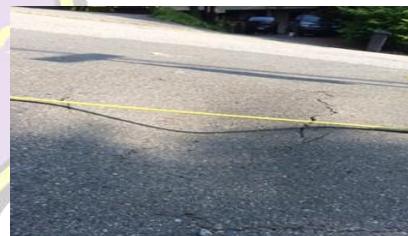
Kerusakan ini diakibatkan oleh adanya beban lalu lintas yang terlalu berat sehingga mengakibatkan penurunan lapisan perkerasan.

L = Kedalaman 0,5-1 inch (13-25 mm).

M = Kedalaman 1-2 inch (25-50 mm).

H = Kedalaman >2 inch (>50 mm)

Gambar 3. Amblas

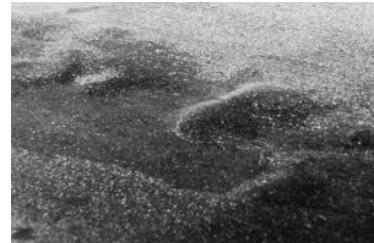
Kerusakan ini diakibatkan oleh adanya aktifitas pergerakan kendaraan berbelok sehingga menimbulkan gelombang pendek pada permukaan perkerasan jalan.

L = Sungkur hanya pada satu tempat.

M = Sungkur pada beberapa tempat.

H = Sungkur sudah hampir seluruh permukaan pada area tertentu.

Gambar 4. Sungkur

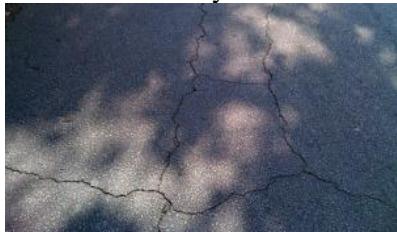
Retak halus adalah kerusakan pada permukaan perkerasan jalan yang berupa garis retakan tipis dan bila berkembang semakin rusak maka akan membentuk retak kulit buaya.

Gambar 5. Retak Halus

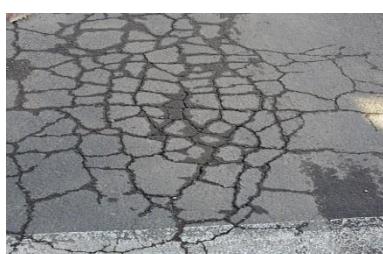
Retak kulit buaya adalah kerusakan pada permukaan perkerasan jalan yang berupa retakan saling berhubungan membentuk pola seperti kulit buaya

- L = Retak memanjang dengan bentuk garis tipis yang tidak saling berhubungan.
- M = Pengembangan lebih lajut dari retak dengan kualitas ringan.
- H = Retakan-retakan akan saling berhubungan membentuk pecahan-pecahan.

Gambar 6. Retak Kulit Buaya

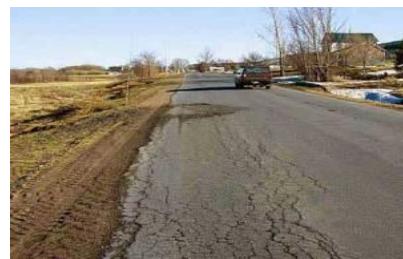
Retak pinggir adalah perusakan pada permukaan jalan yang berupa retakan memanjang dapat bercabang.

- L = Retak yang tidak disertai perenggangan perkerasan.
- M = Retak yang beberapa mempunyai celah yang agak lebar.
- H = Retak dengan lepas perkerasan samping

Gambar 7. Retak Pinggir

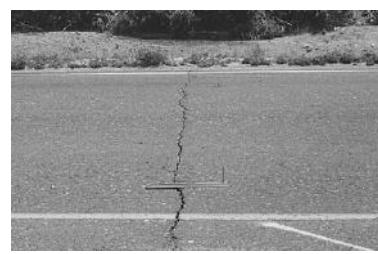
Jenis kerusakan ini terdiri dari macam kerusakan sesuai dengan namanya yaitu, retak memanjang dan melintang pada perkerasan. Retak ini terjadi berjajar yang terdiri dari beberapa celah.

- L = Lebar retak <3/8 inch (10 mm).
- M = Lebar retak 3/8–3 inch (10 mm – 76 mm).
- H = Lebar retak >3 inch (76 mm).

Gambar 9. Retak Melintang

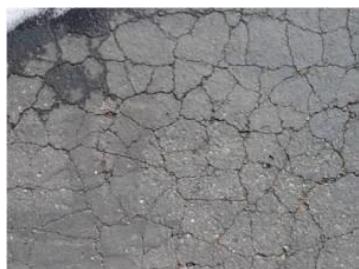
Retak susut adalah kerusakan pada permukaan jalan berupa retakan yang sambung-menyalung dan membentuk kotak-kotak yang memiliki sudut tajam.

Gambar 10. Retak Susut

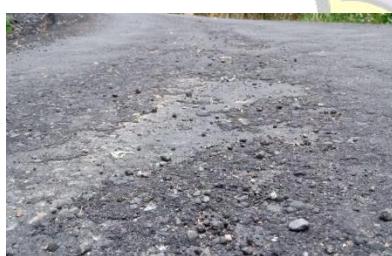
Pelepasan butir adalah cacat permukaan akibat lepasnya butiran-butiran pada lapisan permukaan akibat campuran yang tidak tepat, kadar aspal rendah, atau material agregat yang kotor sehingga merusak ikatan antara aspal dan agregat.

L = Pelepasan butiran yang ditandai lapisan kelihatan agregat.

M = Pelepasan agregat dengan butiran-butiran yang lepas.

H = Pelepasan butiran dengan ditandai dengan agregat lepas dengan membentuk lubang-lubang kecil.

Gambar 11. Pelepasan Butir

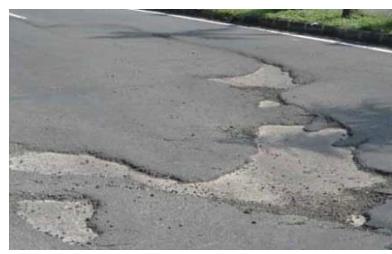
Pengelupasan adalah cacat permukaan akibat lapisan terlalu tipis atau ikatan yang kurang kuat antara lapisan permukaan dan lapisan di bawahnya.

Gambar 12. Pengelupasan

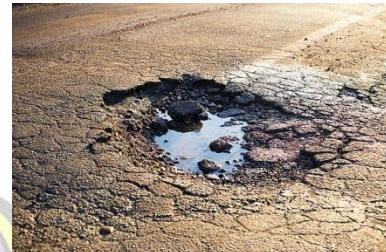
Lubang adalah cacat permukaan akibat retakan yang tidak kunjung ditangani, lapisan permukaan yang tipis, campuran aspal yang kurang baik, dan sistem drainase yang kurang baik juga.

L = Kedalaman 0,5 – 1 inci (12,5 mm – 25,4 mm).

M = Kedalaman 1 – 2 inci (25,4 mm – 50,8 mm).

H = Kedalaman >2 inci (>50,8 mm).

Gambar 13. Lubang

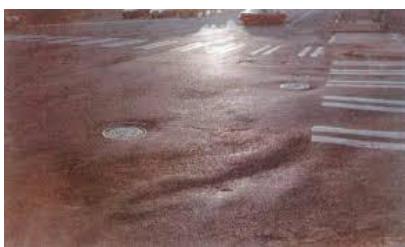
Pengausan adalah lapisan permukaan yang menjadi licin akibat gesekan antara ban kendaraan dengan permukaan jalan atau bisa juga akibat agregat yang digunakan memiliki bentuk bulat dan licin.

L = Agregat masih menunjukkan kekuatan.

M = Agregat sedikit mempunyai kekuatan.

H = Pengausan tanpa menunjukkan kekuatan

Gambar 15. Pengausan

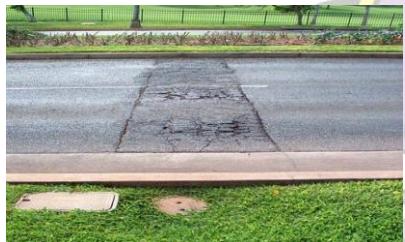
Penurunan pada bekas penanaman adalah kerusakan jalan akibat pemedatan yang tidak sesuai prosedur sehingga penurunan pada bekas penanaman utilitas.

Gambar 16. Penurunan pada Bekas Penanaman Utilitas

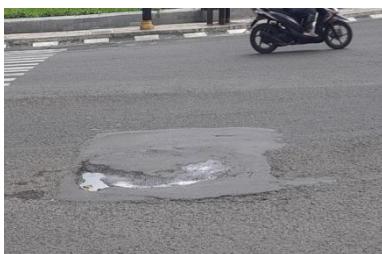
M = Luas 15 sqr ft (1,35 m²).

H = Luas 25 sqr ft (2,32 m²).

Gambar 17. Tambalan

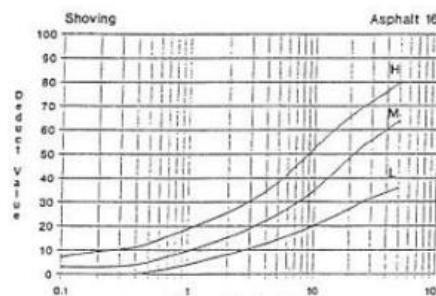
Nilai Pengurangan (*Deduct Value*) adalah nilai pengurangan untuk setiap jenis kerusakan dengan cara memasukan persentase *density* dan tingkat kerusakan dengan kurva menggunakan grafik maka akan didapat nilai *deduct value*, seperti pada gambar di bawah ini:

Gambar 18. Grafik Pengurangan Deduct Value (Shanin M.Y, Army Corp of Engineers USA 1994).

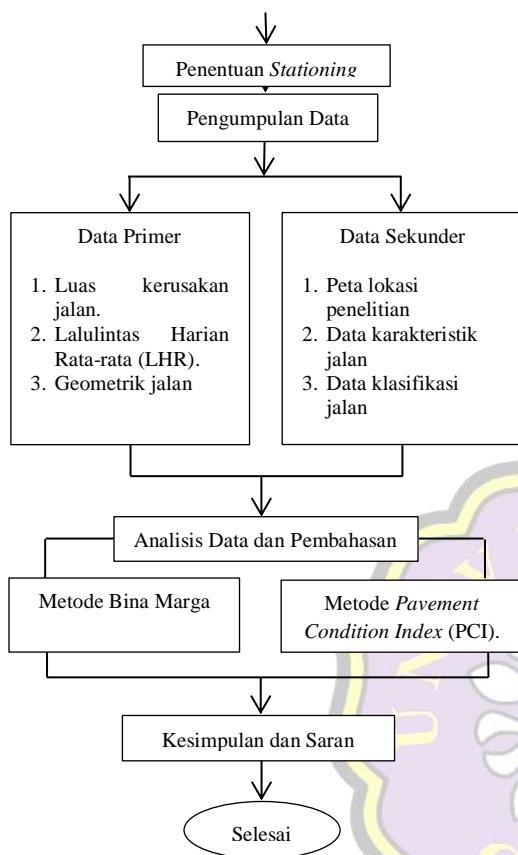
Gambar 21. Bagan Alir Penelitian (Flow Chart)

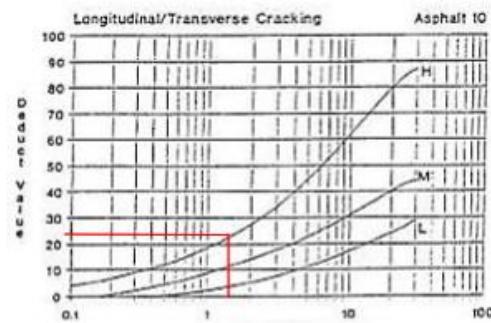
Selanjutnya menentukan nilai *deduct value* dengan menggunakan grafik sesuai dengan persentase dari *density*. Dengan cara menarik garis vertikal dan horizontal yang memotong kurva tingkat kerusakan L (*Low*), M (*Medium*), dan H (*High*). Di bawah ini merupakan contoh menghitung nilai *deduct value* menggunakan jenis kerusakan retak melintang dengan nilai *density* sebesar 1,46% dan kelas kerusakan H (*High*).

Gambar 22. Grafik Nilai Deduct Value

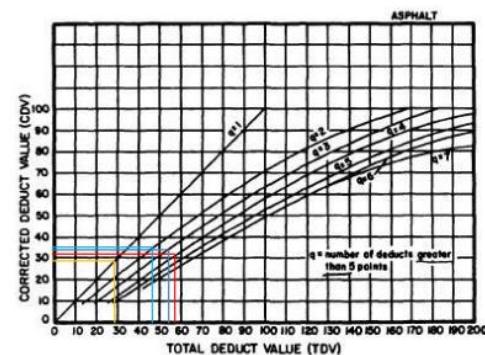
Setelah memperoleh nilai *total deduct value* (TDV) selanjutnya menghitung nilai *corrected deduct value* (CDV) menggunakan metode iterasi atau metode pengulangan proses perhitungan, dengan memasukkan nilai *total deduct value* (TDV) dan hasil *deduct value* yang nilainya kecil dari 2 disebut sebagai nilai *q* pada kurva berikut dengan contoh grafik perhitungan Sta. 0+100.

Gambar 23. Grafik Nilai Corrected Deduct Value

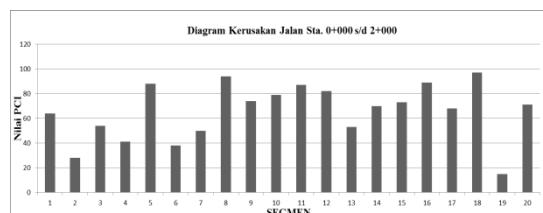
Nilai PCI yang telah diperoleh dimasukan ke dalam tabel kondisi pekerasan diperoleh kondisi perkerasan Baik (*Good*). Berikut ini adalah nilai PCI yang ditunjukkan ke dalam bentuk diagram.

Gambar 24. Diagram Kerusakan Jalan Sta. 0+000 s/d 2+000

Hasil analisis dengan menggunakan metode Bina Marga diperoleh nilai Urutan Prioritas yaitu sebesar 5, maka nilai Urutan Prioritas adalah Program Pemeliharaan Berkala. Sedangkan hasil analisis dengan menggunakan metode *Pavement Condition Index* (PCI) diperoleh hasil nilai rata-rata sebesar 65,75 jika dimasukan ke dalam parameter kondisi perkerasan mendapatkan nilai kondisi perkerasan Baik (*Good*).

Kondisi perkerasan pada ruas Jalan Nasional III Kecamatan Cisaga Kabupaten Ciamis Sta. 0+000 s/d 2+000 berdasarkan analisis metode Bina Marga diperoleh nilai urutan prioritas sebesar 5 yang berarti program Pemeliharaan Berkala termasuk tingkat kerusakan sedang dari 3 tingkatan Urutan Prioritas. Sedangkan berdasarkan metode *Pavement Condition Index* (PCI) memperoleh nilai kondisi perkerasan rata-rata sebesar 65,75 termasuk ke dalam kondisi jalan yang Baik (*Good*).
